Recuperação Estrutural do Elevado do Joá

RECUPERAÇÃO ESTRUTURAL DO ELEVADO DO JOÁ

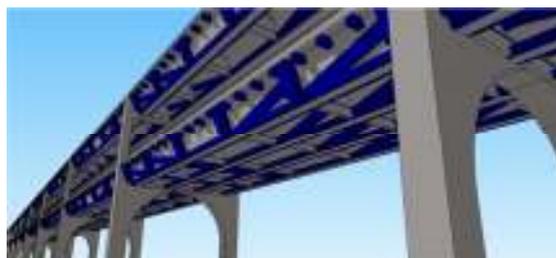
Na ocasião, as vistorias e ensaios realizados mostraram, no caso das lajes, a inexistência parcial ou total de nata de injeção nos cabos de protensão, com infiltração de água no interior das bainhas, fios rompidos em quase todos os cabos acessados e valores de potencial medidos dando ideia de corrosão generalizada. Já, nas vigas longitudinais, os ensaios realizados segundo a norma ASTM C876 – 80 “Half-Cell Potentials of Reinforcing Steel in Concrete” indicaram na época uma probabilidade de corrosão de cerca de 15% nos cabos de protensão das vigas longitudinais, havendo também sinais visuais de corrosão em alguns cabos.

Figura 3 - Detalhe da solução de reforço nos dois tabuleiros, com as intervenções na cor azul.

Merece também destaque a concepção dos reforços, de autoria do engenheiro Bruno Contarini, que conseguiu resolver a questão da impossibilidade de se determinar a força de protensão residual nos cabos existentes adotando uma solução que atendeu a todas as hipóteses possíveis. No caso das vigas longitudinais, a solução considerou os novos cabos de protensão inseridos em talões de concreto armado construídos nas duas faces laterais e com uma forte armadura passiva, de forma que pudesse trabalhar à compressão, para as situações onde a protensão original permaneceu íntegra e, admitindo uma pequena tração nestas novas barras, no caso extremo onde os cabos originais estivessem completamente comprometidos pela corrosão.

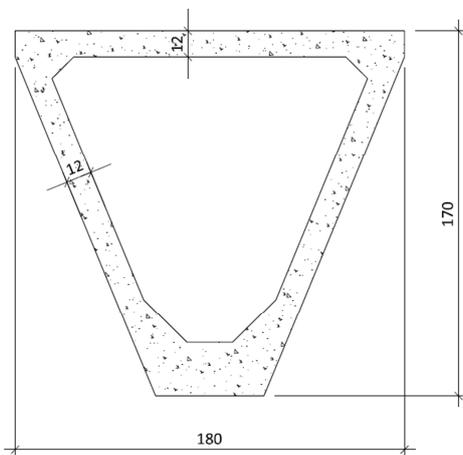
- Principais problemas relacionados ao projeto:

Figura 4 - Elementos muito esbeltos o que dificulta o lançamento e adensamento do concreto

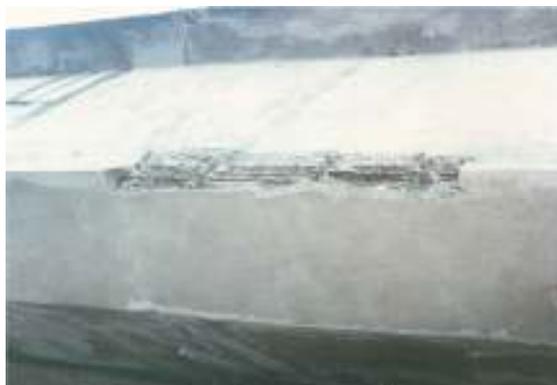
Cobrimento deficiente, falhas de adensamento do concreto e falhas na injeção das bainhas dos cabos de protensão levaram à situação encontrada nas figuras abaixo.

Figura 5 - Cobrimento reduzido e cabos de protensão aparentes e com corrosão.

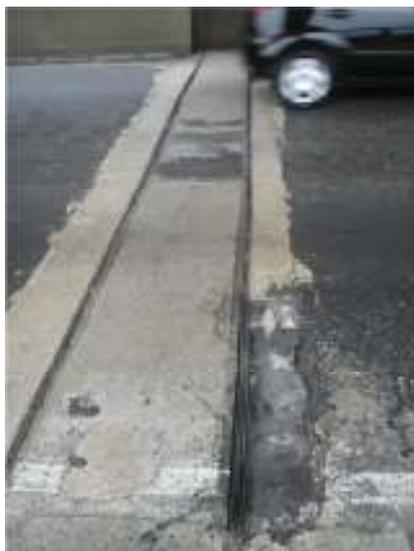
Figura 6 - Juntas de dilatação com o berço quebrado, permitindo a passagem de água.

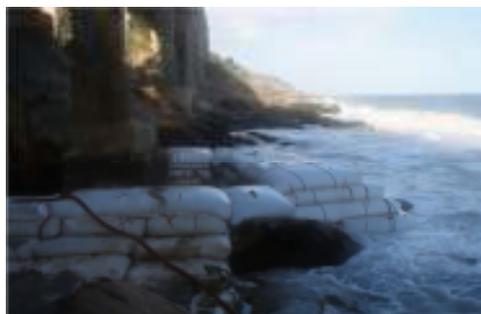
Figura 7 - Detalhe do enrocamento sintético para permitir a execução de serviços na base do pilar.

Em 2011 o Consórcio formado pelas empresas Concrejato e Geomecânica foi contratado para a execução de alguns serviços, englobando a recuperação de Pilares com o encamisamento e instalação de tela galvanizada para proteção catódica, com destaque para o caso da base do Pilar 23 A, onde se fez necessário utilizar um sofisticado sistema de enrocamento sintético para a execução dos reforços numa região submersa, o tratamento de juntas de dilatação, a abertura de “janelas” nas transversinas de apoio para inspeção do estado de conservação dos dentes Gerber e respectivos aparelhos de apoio, a realização de ensaios para avaliação da tensão atuante nos cabos de protensão dos reforços executados no final da década de 1980, além da realização de Prova de Carga no Tabuleiro superior. As imagens a seguir mostram detalhes dos principais serviços realizados.

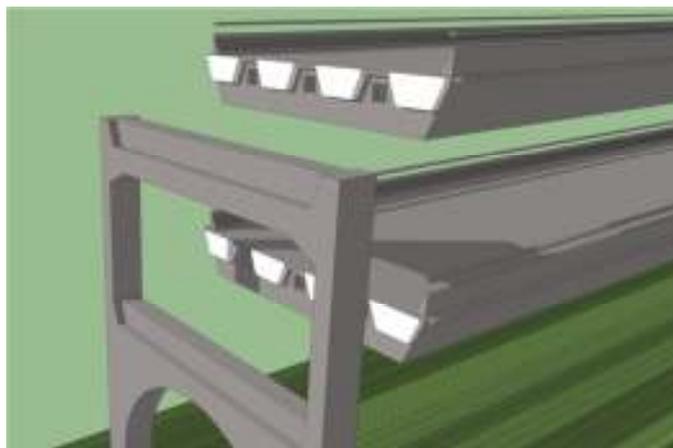
Figura 9 - Esquema dos apoios dos tabuleiros nas travessas, observando os dentes Gerber na cor branco.

Com base nos Relatórios de Vistorias e de Ensaios, emitidos em 2011 pelo Consórcio Concrejato - Geomecânica, a Fundação COPPETEC, da Universidade Federal do Rio de Janeiro - UFRJ, contratada pela prefeitura, emitiu parecer apontando riscos estruturais em virtude da corrosão detectada em alguns dentes Gerber, responsáveis pela estabilidade dos tabuleiros.

Em meio à polêmica, o consórcio Elevado das Bandeiras, formado pela Concrejato e Geomecânica, apresentou a proposta que foi adotada pela prefeitura da cidade: a instalação de 128 vigas metálicas, 64 em cada um dos dois tabuleiros do elevado, transferindo para essas vigas a responsabilidade que era dos dentes Gerber, a de garantir o apoio dos tabuleiros. Ao todo, foram utilizadas mais de 1.200 toneladas de aço somente nas vigas, mas o projeto inclui ainda o reforço de mais 12 pilares, a recuperação geral do viaduto, incluindo partes acessórias como os guarda-rodas, a recuperação das estruturas de concreto da pista superior no interior dos túneis de São Conrado e Joá, além dos pergolados construídos junto aos emboques destes túneis.

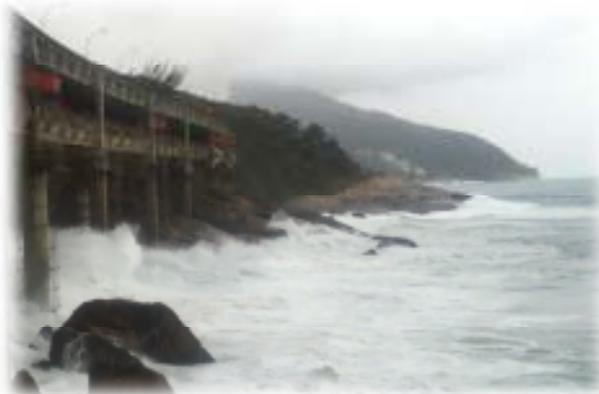
As fotografias seguintes são bastante elucidativas, mostrando como obra sofre permanentemente a ação de agentes agressivos, em particular da atmosfera salina por situar-se junto ao mar, inclusive com alguns trechos construídos sobre a zona de arrebentação, com a maléfica ação do “splash” das ondas sobre toda a estrutura, além do constante efeito abrasivo na base de alguns pilares.

Figura 10 - Observar a ação agressiva do mar sobre a estrutura.

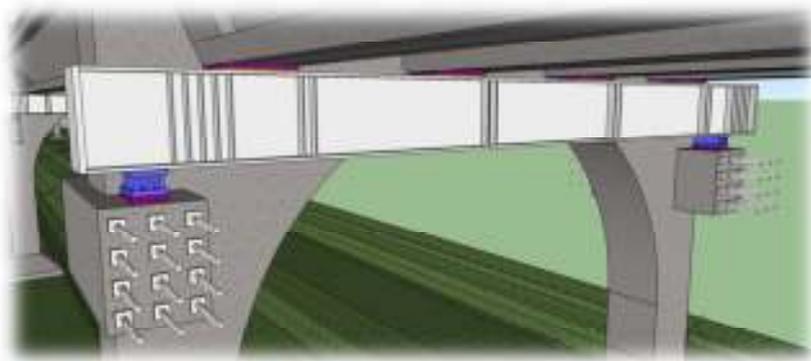
Figura 12 - Tabuleiro inferior: perspectiva da solução adotada.

Entretanto, após levantamentos topográficos concluiu-se que apenas no inferior havia liberdade de altura para adotar tal solução. No superior, com a necessidade da preservação do gabarito mínimo de 4 metros, as vigas metálicas de reforço precisaram apoiar-se também em pontos intermediários da travessa superior de forma a reduzir a altura das mesmas, desta forma sem prejuízo para a circulação de ônibus na via.

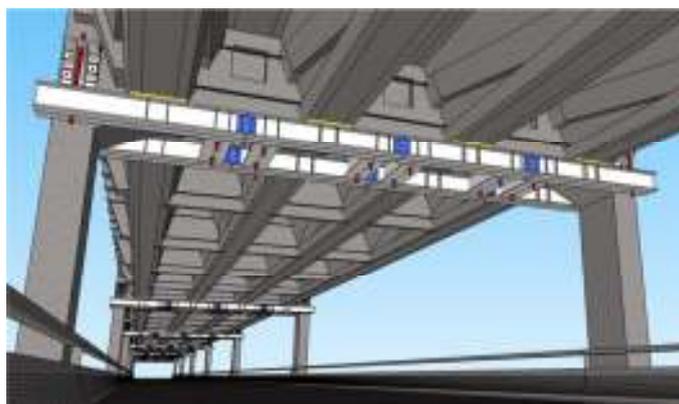
Figura 13 - Tabuleiro superior: perspectiva da solução adotada
